## Bernard bij Schoorl

Tekst, foto's en schetsen: Marco Spijker.

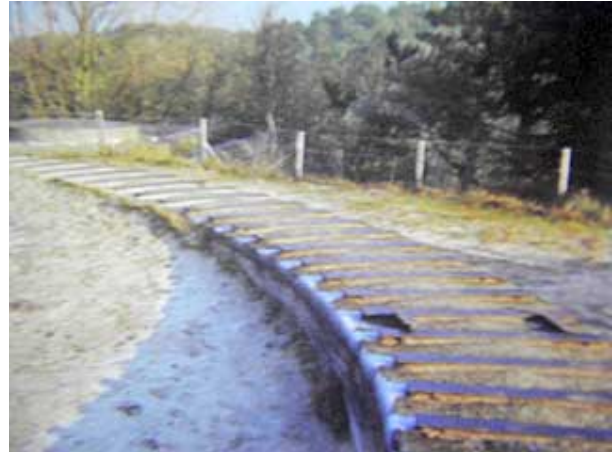
Foto begin 1978.

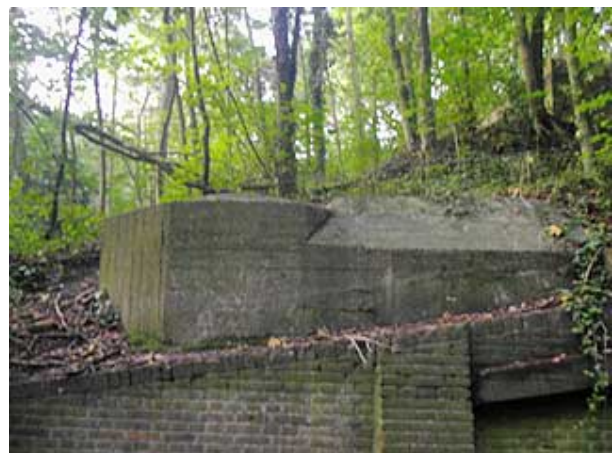
De tobroek langs de Klimweg, met in de rechter bovenhoek nog een stuk van de manschappenbunker zichtbaar.

Als men vanaf de hoek van de Duinweg de Klimweg op loopt is het eerste wat men aan de linkerkant tegenkomt de overgebleven tobroek met schuin daarachter de manschappenbunker. De tobroek (lengte ca. 3,6 meter, breedte ca. 2,3 meter) is aan de bovenkant open, maar is grotendeels gevuld met zand en rommel.

De manschappenbunker (ca. 6 bij 7 meter) is nog in redelijk complete staat: de halve koker van de nooduitgang aan de voorzijde is nog grotendeels aanwezig (weliswaar begin 1979 dichtgemetseld) evenals het rookkanaal aan de achterzijde (afgebroken tot gelijke hoogte met het dak).

Aan de voorzijde is op de rand van het dak een betonnen balk aangebracht om wegglijden van het ter camouflage aangebrachte zand te voorkomen.

De ingang aan de zijkant (landzijde) is dichtgemetseld, maar in de andere zijkant (kustzijde) bevindt zich een opening die weliswaar is afgegrensd met een traliehek, maar waardoorheen men het binnenste van de bunker kan bekijken.

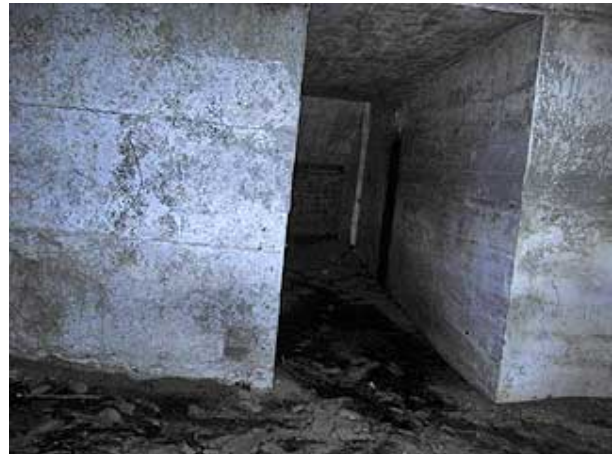
Binnenkant manschappenbunker (augustus 2006).

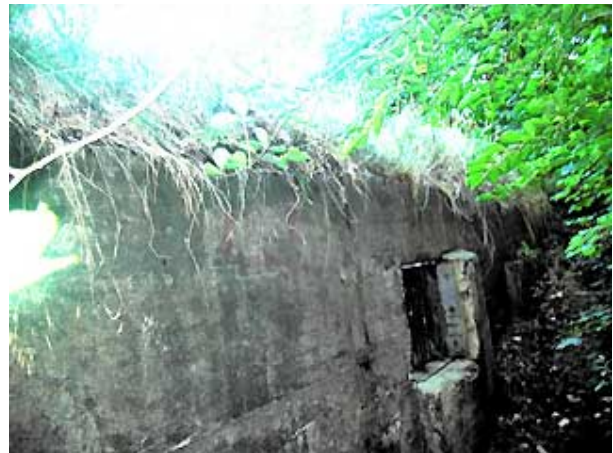
De controlebunker is de grootste en meest intrigerende bunker van het complex. In deze bunker stond tijdens de operationele fase van de radarinstallatie de controleapparatuur opgesteld. De lengte is ca. 10 meter, de breedte ca. 9 meter. Op het dak is een ronde verhoging aangebracht die ca. 40 cm boven het dak uitsteekt. Op één van de zijanten is een schuine afketsrand met daarnaast een rechthoekige betonnen balk aangebracht.

Helaas is de bunker tegenwoordig grotendeels onder een dikke laag aarde bedolven en dicht beplant zodat hij voor de argeloze bezoeker niet zichtbaar is, zo'n 15 meter van openbaar pad verwijderd. Alleen de achterkant en een deel van de zijanten zijn nog zichtbaar. Het duin rondom de bunker loopt echter zeer steil af en dit, tesamen met de uiterste dichte begroeiing maken hem bijzonder moeilijk bereikbaar.

Zijkant controlebunker (augustus 2006).

Vóór de opruimingsactie van Staatsbosbeheer was de controlebunker te betreden via een venster/mangat in de zijkant (bij de pijl links op onderstaande plattegrond). Deze opening is thans afgegrensd met een traliehek zoals zichtbaar is op de foto van de zijkant van deze bunker.
